ДО ІСТОРІЇ ГАЛИЦЬКОГО ЗОДЧЕСТВА XII—XIII ст.

Стаття присвячена прикладам галицького середньовічного зодчества, зокрема – квадрифолієві в с. Побережжя. Шляхом аналізу досліджених унаслідок археологічних розкопок XIX–XX ст. храмів Галича вивчено становлення місцевої архітектурної школи. Доведено помітний вплив на її розвиток архітектурних традицій Польщі, Чехії та особливо Угорщини.

*Mykhailo Karher
(Saint Petersburg, Russia)*
**To the history of Halych
architecture of the XII–XIII
centuries**

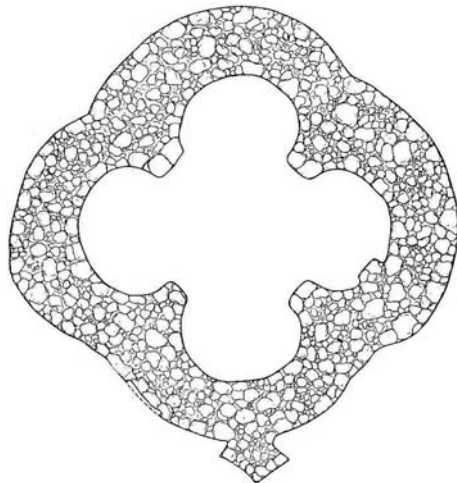
Розкопки 1959 р. повністю розкрили фундамент храму в с. Побережжі. Він виявився зовсім не «ротондою», а «квадрифолієм» (мал. 1).

Фундамент закладено на глибину 1,5 м, ширина фундаменту сягала 3,5 м. Потрібно мати на увазі, що товщина стін була значно менша. Загальний діаметр квадрифолію за зовнішнім контуром становив 22 м, за внутрішнім — 15,5 м.

Мал. 1. План храму в Побережжі

Мурування із квадратів білого каменю у верхній частині фундаменту до часу наших розкопок було майже повністю зруйновано. Ці залишки, а також щільний материковий ґрунт, до якого примикали квадрати, дозволяли досить точно встановити складний малюнок плану. Нижня частина фундаменту на всю його глибину складалася з великих і маленьких кам'яних кругляків, з'єднаних вапняковим розчином з домішками вугілля, типовим для галицької будівельної техніки. Як відомо, ні в фундаменті, ні в муруванні стін галицького зодчества не застосовували цем'янкові домішки, характерні для інших архітектурних шкіл давньоруського зодчества домонгольського періоду.

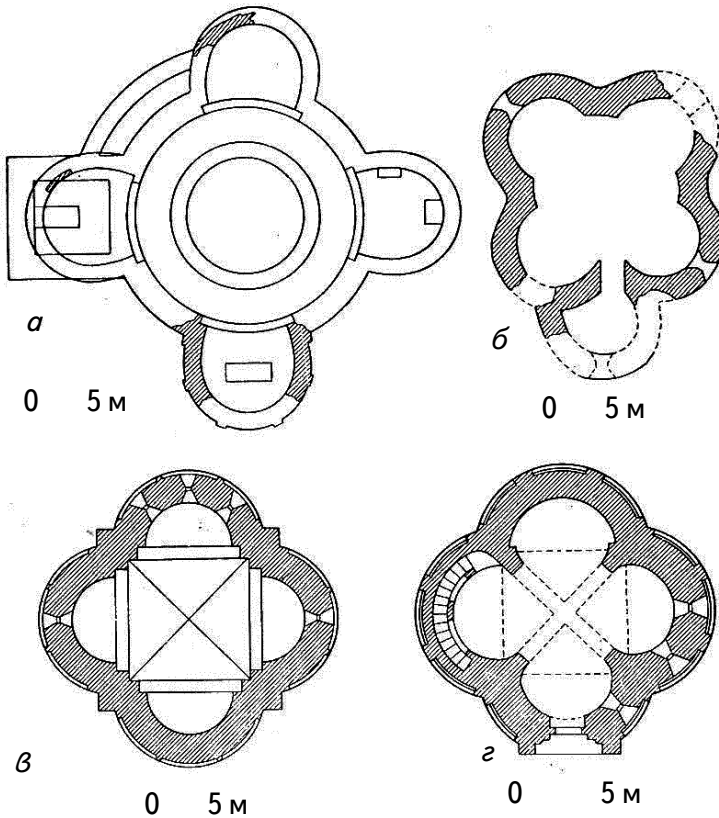
Раніше вони з'явилися в Чехії. Однією з найдавніших пам'яток кам'яного зодчества є ротонда Святого Віта в Празькому граді, про план якої ми знаємо з розкопаних фундаментів (мал. 2, а). Вона становила круглу, в плані приміщення, будівлю діаметром 13 м, до якої з чотирьох боків примикало по апсиді (завглибшки 5,53 м). У східній апсиді розташовувався вівтар, а в південній – гробниця Святого Вацлава.

Мал. 2. План храму Святого Віта в Празькому граді (а);
 план церкви Святого Яна на Забродлі в Празі (б);
 план церкви Марії на Вавелі в Кракові (в); план церкви в Яці (г).

Залишки фундаменту квадрифолю — частини південної, західної та північної апсид було знайдено внаслідок розкопок 1911 і 1928 рр., так з'явилися достовірні матеріали для реконструкції храму, який 926–929 рр. спорудив один із засновників ранньофеодальної Чехії — князь Вацлав. Це була палацова споруда князівського двору готичного собору Віта, де потім поховали самого Вацлава, якого вбив брат-суперник. Ротонда стояла на місці, де тепер стоїть капела Святого Вацлава готичного собору Святого Віта⁹. Храм найстарший із подібних квадрифолій. У 20-х рр. XII ст. в Празі побудували церкву Яна на Забродлі, яка збереглася тільки частково і яку розкрили реставраційними роботами (мал. 2, б)¹⁰.

Ще до романської доби польського зодчества відноситься церква Святої Марії на Вавелі, побудована в X ст. Вона відкриває ряд церков XII–XIII ст. з планами типу квадрифолій в романському зодчестві (мал. 2, в)¹¹.

Найближчою аналогією цьому пам'ятнику є капела на цвинтарі в Яці (мал. 2, з; 4)¹³.

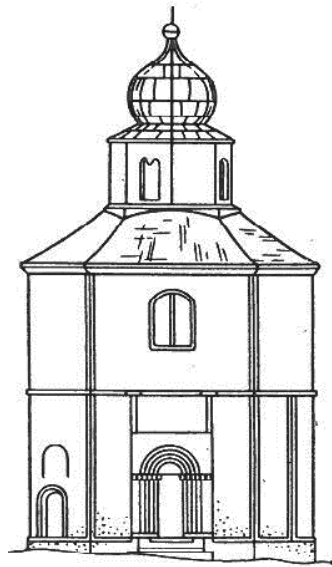
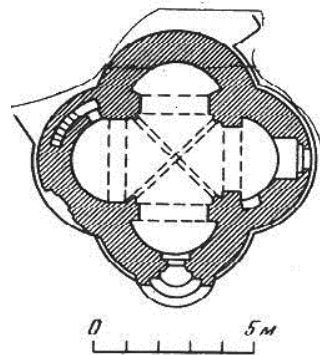
Характерні пам'ятки подібного роду збереглися в зодчестві романської епохи Угорщини. Серед них виокремимо капелу XIII ст. на цвинтарі в Папоці, що має в плані квадрифолій з порталом із червоного мармуру в західному півкрузі і з вівтарями у трьох інших (мал. 3)¹².

Мал. 3. План і фасад капели в Папоці

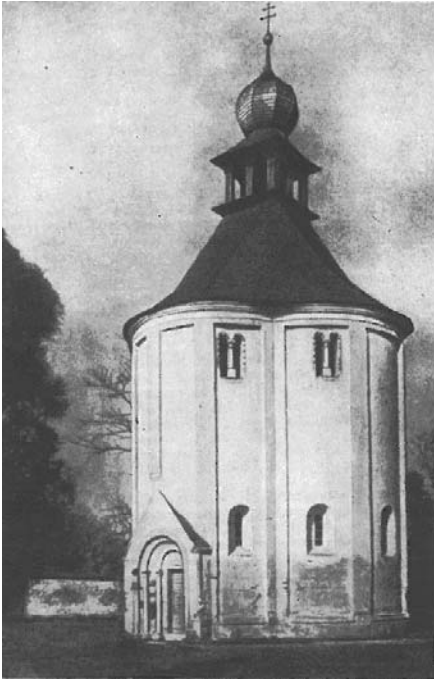
Мал. 4. Капела в Яці.
Загальний вигляд
